〔報文〕石塔に対する覆屋の保護効果に関する研究

朽津 信明

Study on the Effect of Protective Shelter for the Conservation of Stone Pagodas

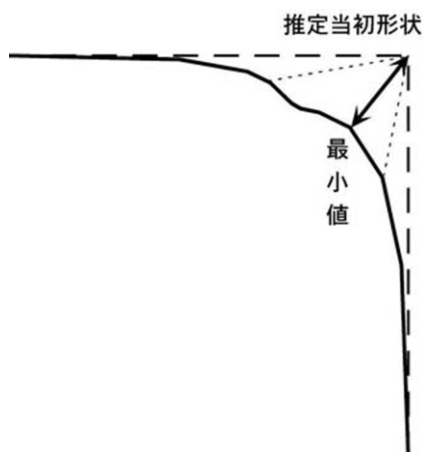
図17 侵蝕量の計測方法

侵蝕量は、地輪上面の稜線部および角部における欠損量として計測した。各対象五輪塔において、地輪上面全体を見渡し、形状及び表面状態から相対的に当初形状に最も近い状態が保たれている(侵蝕が進行していない)と判断される箇所に真弧を当てて稜線部及び角部それぞれの断面形状を紙に写し取り、形状から推測される当初状態の角位置と現状との距離の最小値を侵蝕量として実測した³⁾(図17)。
